**Δημοκρίτειο Πανεπιστήμιο Θράκης  
Πολυτεχνική Σχολή**

**Τμήμα Μηχανικών Παραγωγής και Διοίκησης**

# **Τεχνικές επιταχυνόμενης γήρανσης Φωτοβολταϊκών πλαισίων**

Ξάνθη, Ιούλιος 2014

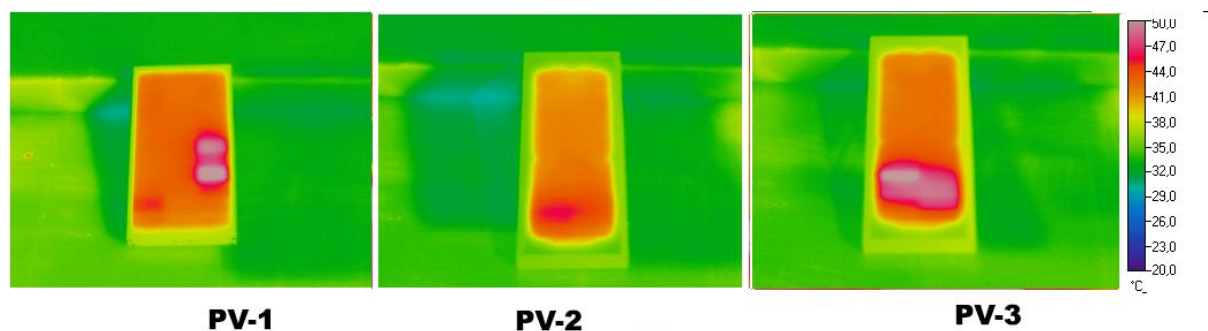
**Σχήμα 4.4** Η εξέλιξη των θερμοκρασιακών προφίλ PV-1, PV-2 και PV-3 στο τέλος της διαδικασίας γήρανσης (106 κύκλοι)

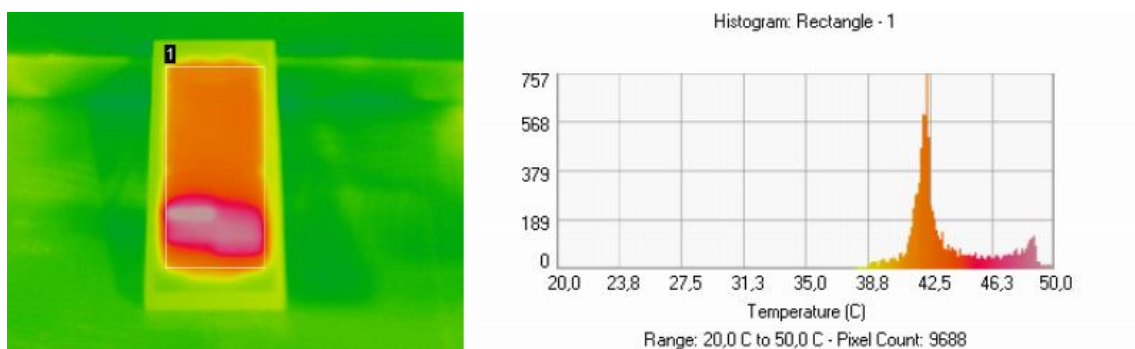
**Σχήμα 4.6** Ανάλυση ιστογράμματος για το θερμοκρασιακό προφίλ του PV-3 μετά την ολοκλήρωση των 103 θερμικών κύκλων επιταχυνόμενης γήρανσης της μελέτης

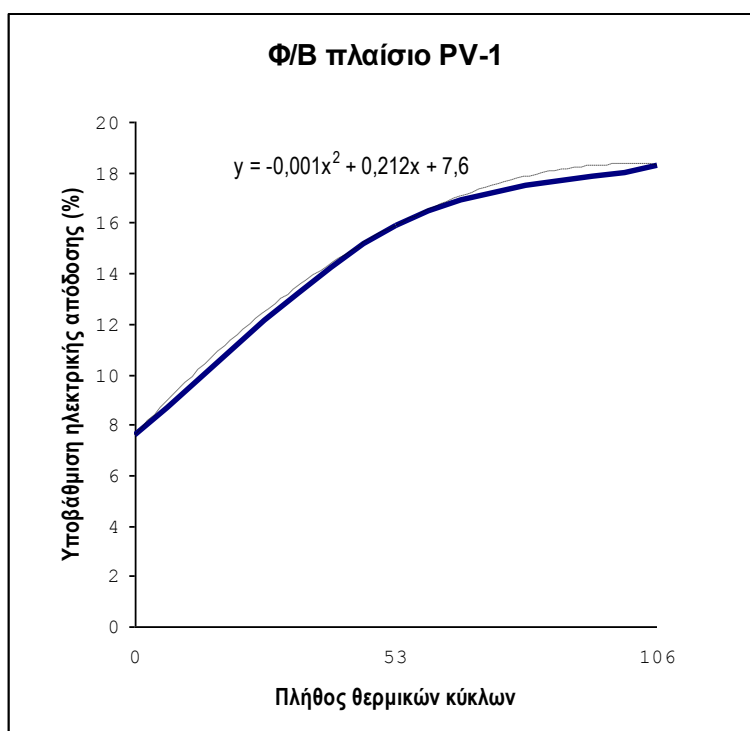
**Σχήμα 4.7** Εξέλιξη της ποσοστιαίας υποβάθμισης της ηλεκτρικής απόδοσης του PV-1 από τους 0 (πριν την γήρανση) έως τους 106 (μετά την γήρανση) θερμικούς κύκλους

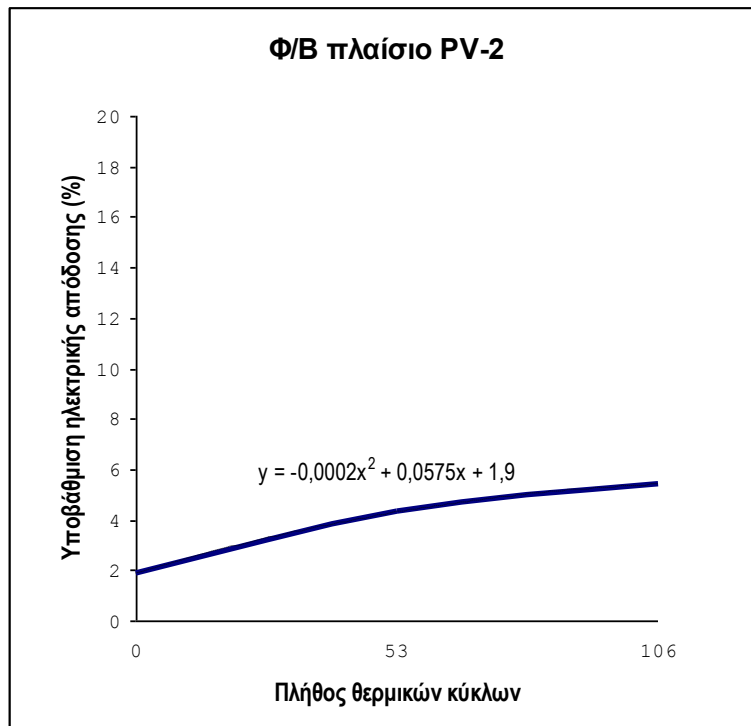
**Σχήμα 4.8** Εξέλιξη της ποσοστιαίας υποβάθμισης της ηλεκτρικής απόδοσης του PV-2 από τους 0 (πριν την γήρανση) έως τους 106 (μετά την γήρανση) θερμικούς κύκλους

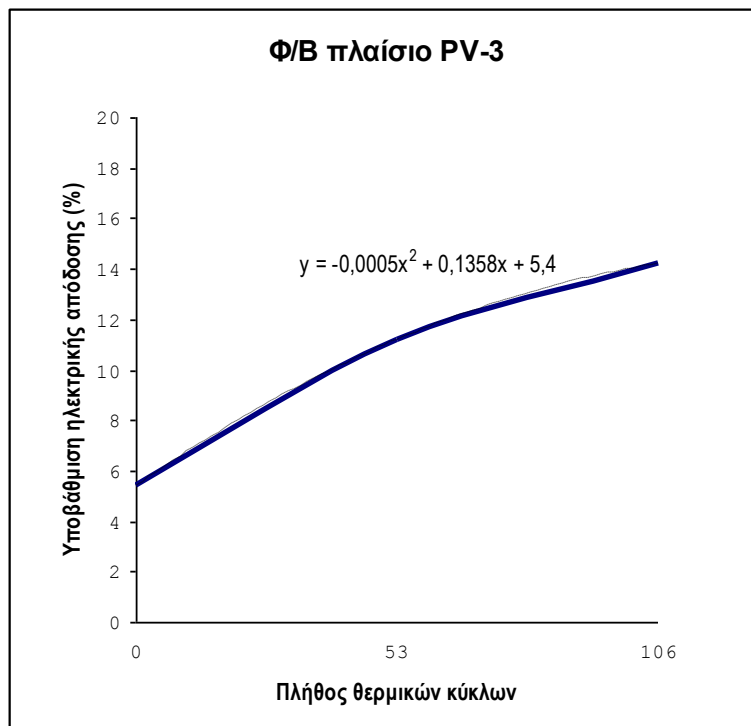
**Σχήμα 4.9** Εξέλιξη της ποσοστιαίας υποβάθμισης της ηλεκτρικής απόδοσης του PV-3 από τους 0 (πριν την γήρανση) έως τους 106 (μετά την γήρανση) θερμικούς κύκλους

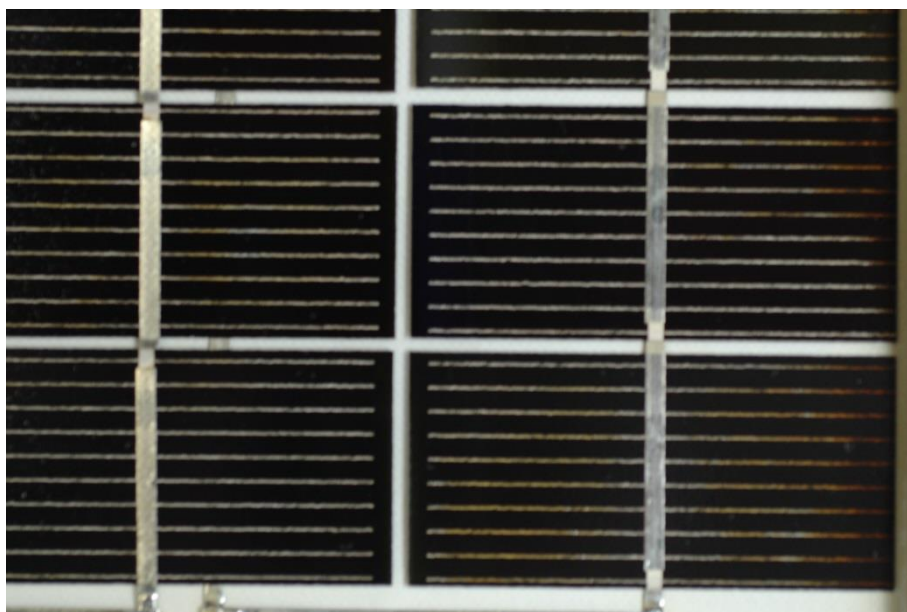
**Σχήμα 4.11** Εικόνα του PV-1 στο οποίο παρατηρείται εκτεταμένος αποχρωματισμός του EVA (καφέ χρώμα)

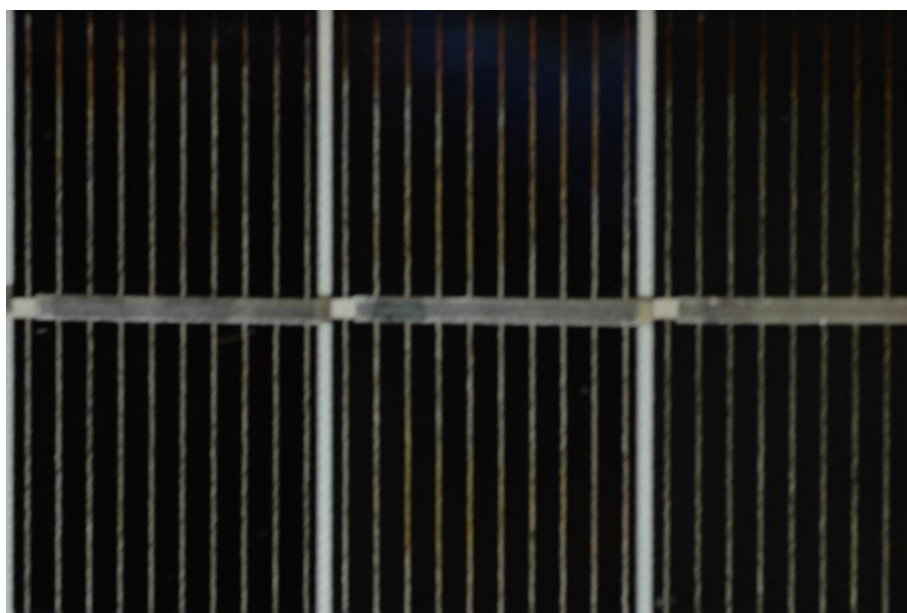
**Σχήμα 4.12** Εικόνα του PV-1 σε τμήματα κυψελών με πιθανότητα μελλοντικής εμφάνισης όπου παρατηρούνται "χαλάρωση" της μεταλλικής διασύνδεσης

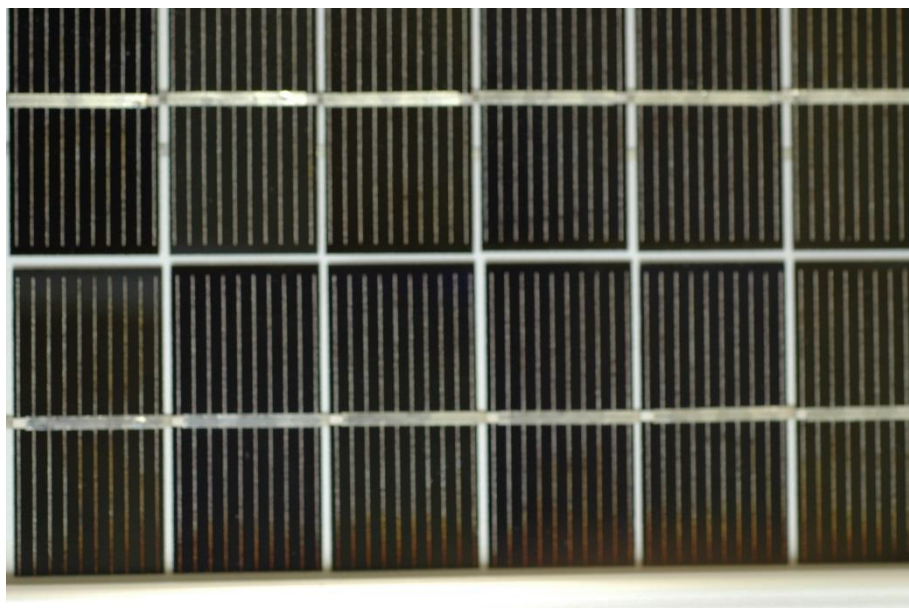
**Σχήμα 4.13** Εικόνα του PV-1 σε τμήμα κυψέλης με θερμή κηλίδα, όπου παρατηρείται εκτεταμένη αλλοίωση του στρώματος ενθυλάκωσης EVA (κυανό χρώμα)

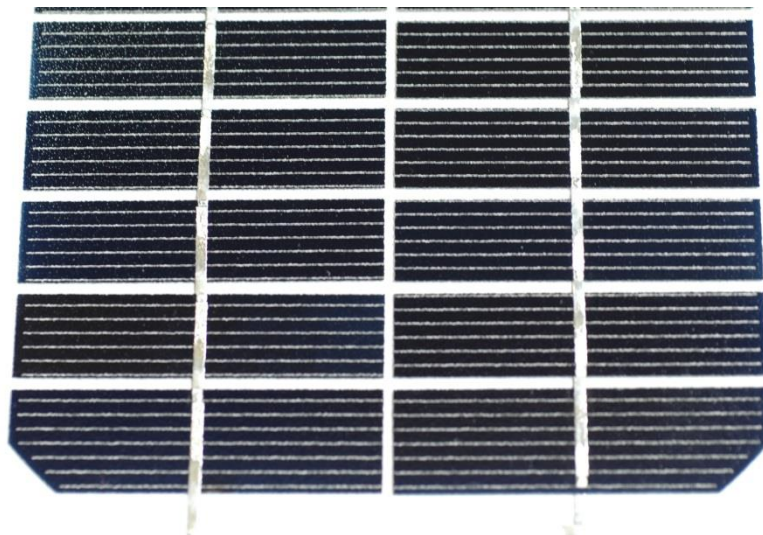
**Σχήμα 4.18** Εικόνα του PV-3, σε τμήμα κυψέλης με θερμή κηλίδα, όπου παρατηρείται εκτεταμένη αλλοίωση του στρώματος ενθυλάκωσης EVA (κυανό χρώμα)
