**Δημοκρίτειο Πανεπιστήμιο Θράκης  
Πολυτεχνική Σχολή**

**Τμήμα Μηχανικών Παραγωγής και Διοίκησης**

# **Τεχνικές επιταχυνόμενης γήρανσης Φωτοβολταϊκών πλαισίων**

Ξάνθη, Ιούλιος 2014

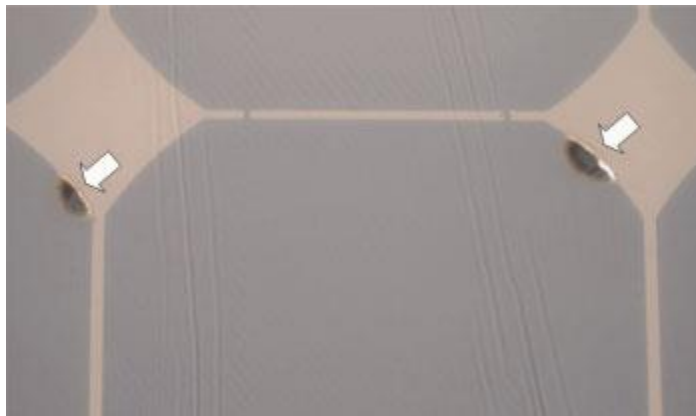
Με τον όρο θερμή κηλίδα εννοείται το φαινόμενο που εμφανίζεται στα φωτοβολταϊκά πάνελ και το οποίο αφορά στην περιοχή εκείνη στην οποία αναπτύσσεται ασυνήθιστα υψηλή θερμοκρασία [19]. Η εμφάνιση της θερμής κηλίδας συμβαίνει όταν ένα στοιχείο παράγει λιγότερο ρεύμα από ότι τα υπόλοιπα στοιχεία που είναι συνδεδεμένα σε σειρά και οφείλεται είτε σε μερική σκίαση, είτε σε βλάβη στο στοιχείο, είτε σε αποτυχία των διασυνδέσεων στο πάνελ. Το αποτέλεσμα είναι το ελαττωματικό στοιχείο να μετατρέπεται σε φορτίο που απορροφά ενέργεια από τα γειτονικά του στοιχεία και την αποδίδει με τη μορφή θερμότητας.

**Σχήμα 1.27** Hot spots σε Φ/Β στοιχεία [19]

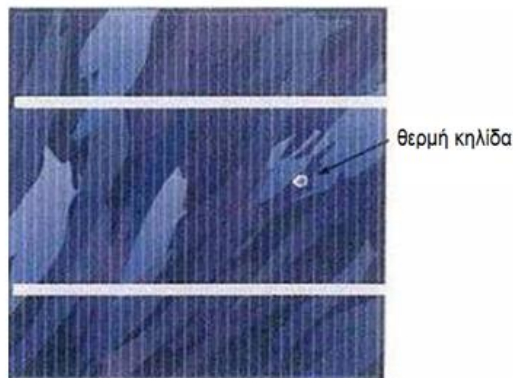
Η θερμή κηλίδα δεν γίνεται αντιληπτή με γυμνό μάτι ούτε επιφέρει κάποια οπτική αλλοίωση στον πίνακα ηλιακών κυψελών αλλά υπάρχουν κατάλληλες μέθοδοι ανίχνευσης της όπως η θερμομέτρηση ή η θερμογράφηση του Φ/Β πλαισίου. Η θερμή κηλίδα δημιουργεί ορατές αλλοιώσεις στο υλικό της προβληματικής κυψέλης καθώς το πλαίσιο συνεχίζει να είναι εκτεθειμένο. Με την εξέλιξη της θερμής κηλίδας, η ηλιακή κυψέλη μπορεί να υποστεί ραγίσματα, θραύσεις ή ακόμα και τήξη

**Σχήμα 1.33** Ορατή θερμή κηλίδα σε ηλιακή κυψέλη [9]

(λιώσιμο) των μεταλλικών μερών της. Οι πιθανές βλάβες λόγω της θερμής κηλίδας μπορεί να αντιμετωπιστούν με τη χρήση διόδων διαφυγής (bypass diodes).

Οι δίοδοι διαφυγής συνδέονται αντιπαράλληλα με τη σειρά ηλιακών κυψελών. Σε κανονικές συνθήκες η ανάστροφα πολωμένη δίοδος διαφυγής δεν άγει ενώ όταν υπάρχει θερμή κηλίδα η δίοδος άγει προστατεύοντας την προβληματική κυψέλη και όλο το κύκλωμα από την ανάπτυξη της θερμής κηλίδας.

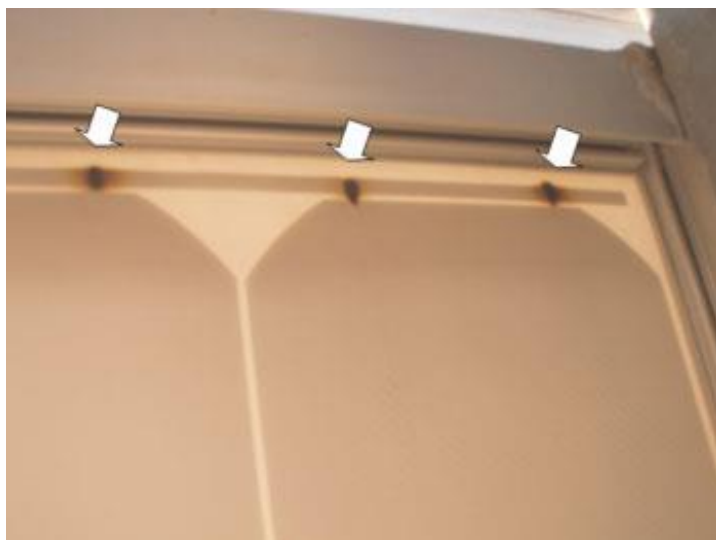
Οι δεσμοί συγκολλήσεων πολύ ψηλής αντίστασης οδηγούν στην εμφάνιση θερμών κηλίδων στις συγκολλήσεις και έχει αποδειχθεί ότι όταν χρησιμοποιούνται υλικά συγκόλλησης χαμηλότερης ποιότητας είναι δυνατό να δημιουργηθούν στους πίνακες ηλιακών κυψελών θερμές κηλίδες [19].

**Σχήμα 1.36** Εμφάνιση θερμών κηλίδων στους δεσμούς συγκολλήσεων του πίνακα ηλιακών κυψελών [19]

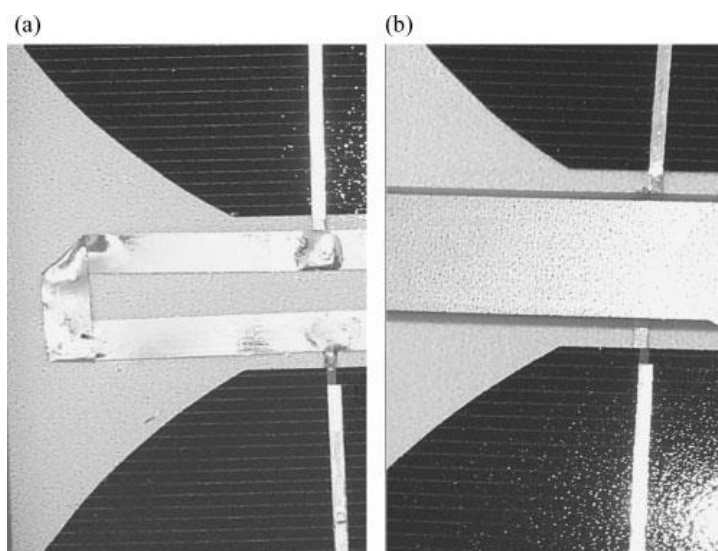
**Σχήμα 1.37** Πίνακας ηλιακών κυψελών με δεσμούς συγκολλήσεων **α.** κακής ποιότητας και **β.** καλής ποιότητας [19]

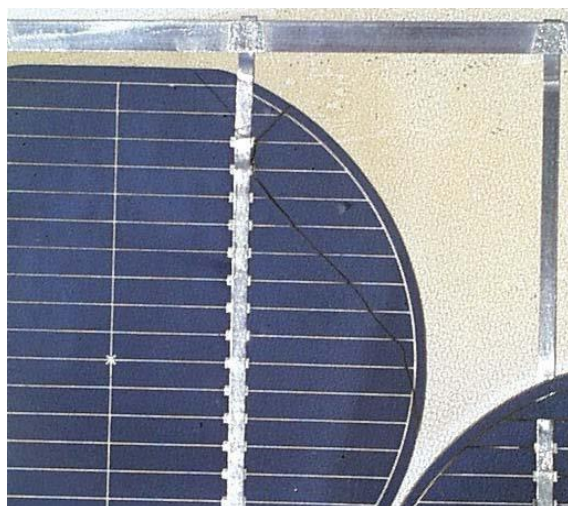
Οι αναπτυσσόμενες μηχανικές τάσεις και ο συνδυασμός θερμομηχανικών καταπονήσεων οδηγούν στη δημιουργία ρωγμών και θραύσης στις ηλιακές κυψέλες. Στην πραγματικότητα, εξαιτίας του πάχους των ηλιακών κυψελών που είναι πολύ μικρό οι ρωγμές και οι μικρορωγμές είναι αναπόφευκτες και η σοβαρότητα τους προσδιορίζεται από το βαθμό επιρροής τους στην απόδοση όλου του Φ/Β [28].

**Σχήμα 1.38** Ρωγμή σε ηλιακή κυψέλη πολυκρυσταλλικού πυριτίου [16]

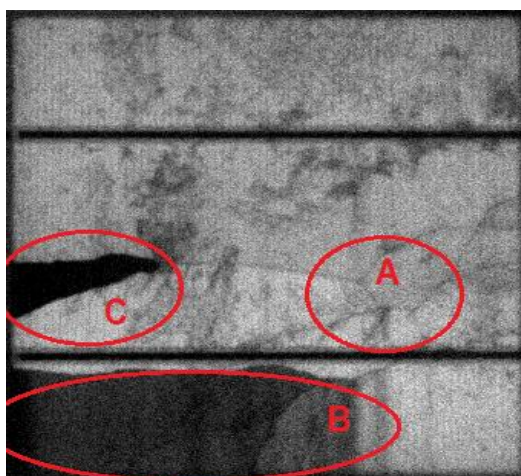
Υπάρχουν τρεις διαφορετικοί τύποι ρωγμών και θραύσεων. Ο τύπος “Α” δεν επηρεάζει ουσιαστικά την απόδοση της κυψέλης καθώς δεν αυξάνει την αντίστασή της, όπως συμβαίνει στις άλλες δυο περιπτώσεις. Στον τύπο “Β” υπάρχει μεγάλη αντίσταση, αλλά όχι πλήρης αποκόλληση Φ/Β υλικού από την κυψέλη, όπως συμβαίνει στην – σοβαρότερη – περίπτωση του τύπου “C”.

**Σχήμα 1.39** Ηλιακή κυψέλη με τρεις τύπους ρωγμών και θραύσεων [28]

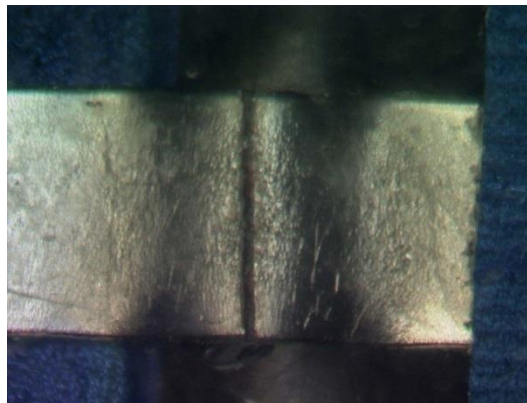
Οποιαδήποτε επαφή εσωτερικής διασύνδεσης μπορεί να υποστεί μηχανικές και θερμικές τάσεις που μπορούν να τους προκαλέσουν ρήξη με αποτέλεσμα την αύξηση της αντίστασης σειράς και την εμφάνιση θερμής κηλίδας. Οι συγκεκριμένες βλάβες αντιμετωπίζονται με τη χρήση όσο το δυνατών λεπτότερων διασυνδέσεων και υλικών υψηλής αντοχής [11].

**Σχήμα 1.43** Καταπονημένη διασύνδεση κυψέλης, στο όριο ολικής ρήξης της [11]

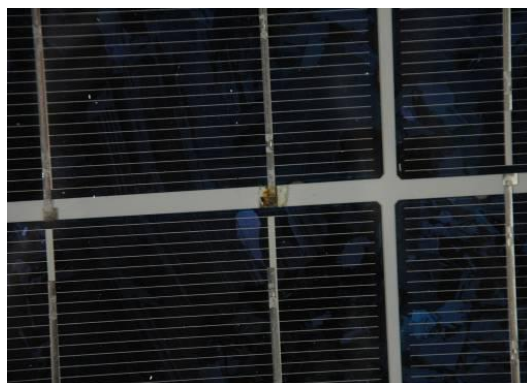
Στους πίνακες ηλιακών κυψελών, η διάβρωση των μεταλλικών στοιχείων και των διασυνδέσεων, σχηματίζεται σε θερμό, υγρό περιβάλλον, από την εισχώρηση υγρασίας, ενώ επίσης ενισχύεται σημαντικά με την απελευθέρωση οξικού οξέος κατά την φθορά και αλλοίωση του στρώματος EVA. Όπως προαναφέρθηκε, η είσοδος της υγρασίας στο πλαίσιο γίνεται συνήθως μέσω του υποστρώματος και των ακμών του πλαισίου.

**Σχήμα 1.44** Διάβρωση στις μεταλλικές διασυνδέσεις ενός πίνακα ηλιακών κυψελών [29]

Η διάβρωση των διαφόρων μεταλλικών επαφών και των διασυνδέσεων, οδηγεί σε αύξηση της αντίστασης διακλάδωσης και της αντίστασης σειράς και κατά συνέπεια στη μείωση της συνολικής απόδοσης του πλαισίου [7].

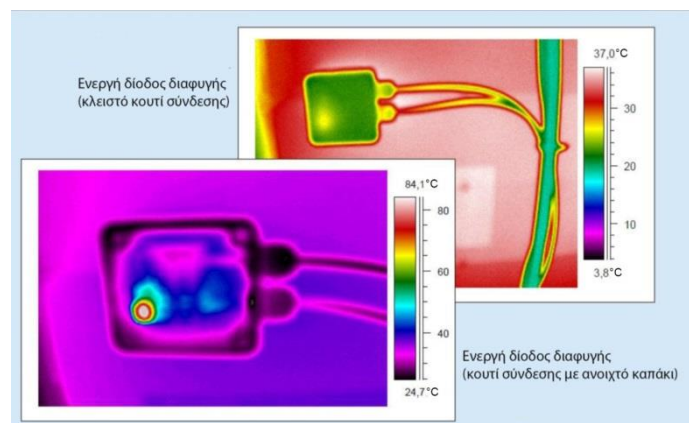
Η υπέρυθρη θερμογραφία μπορεί να χρησιμοποιηθεί για την εκτίμηση των αποτελεσμάτων μιας θερμικής δοκιμής της διόδου διαφυγής. Αν το κουτί διακλάδωσης δεν έχει σωστή μόνωση θα υπάρχει αυξημένη θερμοκρασία στη δίοδο πιθανώς λόγω διάβρωσης ως επακόλουθο της εισχώρησης υγρασίας στο κουτί.

**Σχήμα 2.4** Θερμική δοκιμή διόδου διαφυγής [9]

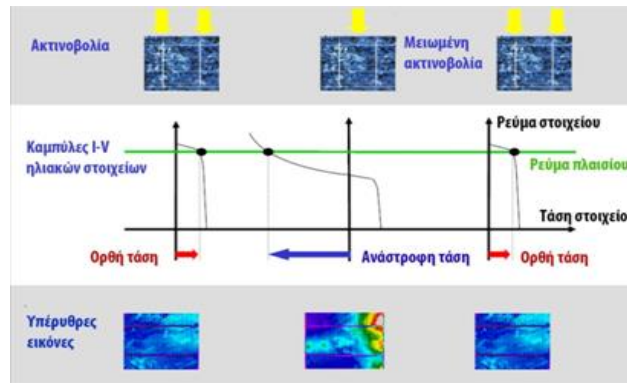
Στο Σχήμα 2.5 παρουσιάζεται μια δοκιμή θερμών κηλίδων, στην οποία η κυψέλη που δέχεται ηλιακή ακτινοβολία μειωμένης έντασης, εμφανίζει θερμή κηλίδα.

Σχήμα 2.5 Δοκιμή θερμών κηλίδων [9]

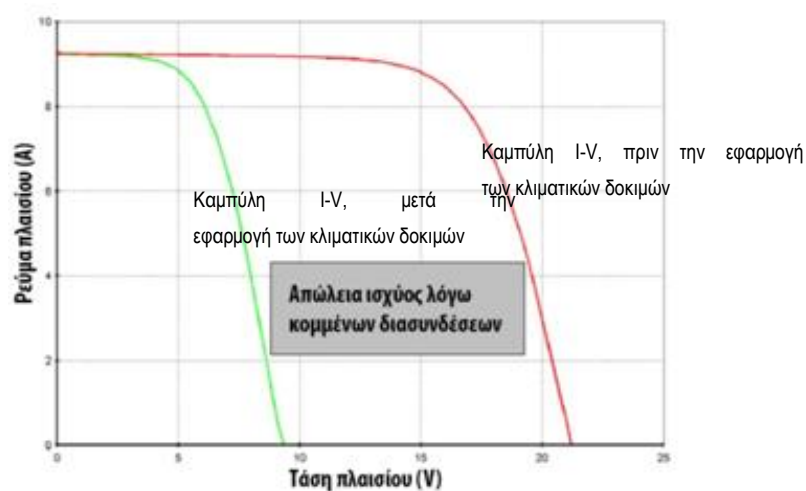
Σχήμα 2.10 Μετρούμενη απώλεια ισχύος σε Φ/Β πλαίσιο, λόγω κομμένων διασυνδέσεων κυψελών μετά την εφαρμογή κλιματικών δοκιμών επιταχυνόμενης γήρανσης [9]

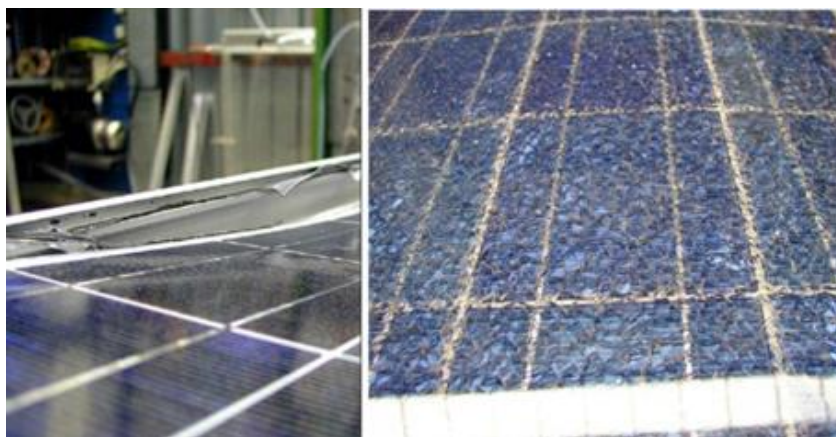
Στο Σχήμα 2.13 απεικονίζεται η θραύση του υπερστρώματος του γυαλιού, στο εμπρόσθιο τμήμα πλαισίου, το οποίο “απέτυχε” στην δοκιμή μηχανικής καταπόνησης.

**Σχήμα 2.13** Αποτυχία πλαισίου, λόγω θραύσης του υπερστρώματος του γυαλιού, κατά τη δοκιμή μηχανικής καταπόνησης [9]

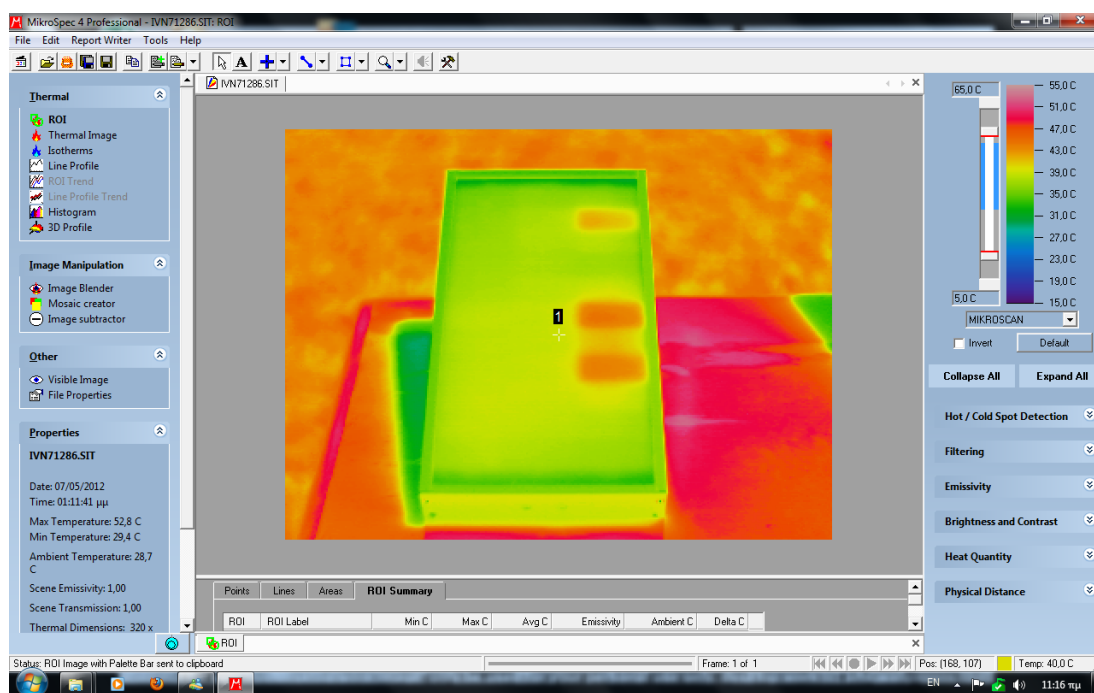
Στο Σχήμα 3.5 φαίνεται ένα θερμογράφημα του PV-1, κατά το μέσο της εκτέλεσης του πειράματος, όπου παρατηρούνται τρεις θερμές κηλίδες η μέτρηση του οποίου ελήφθησε με τον φορητό θερμικό αναλυτή IVN 780-P.

**Σχήμα 3.5** Θερμογράφημα του PV-1 στο μέσο του πειράματος της τεχνητής επιταχυνόμενης γήρανσης στο λογισμικό MikroSpec<sup>R</sup> 4.0 PRO

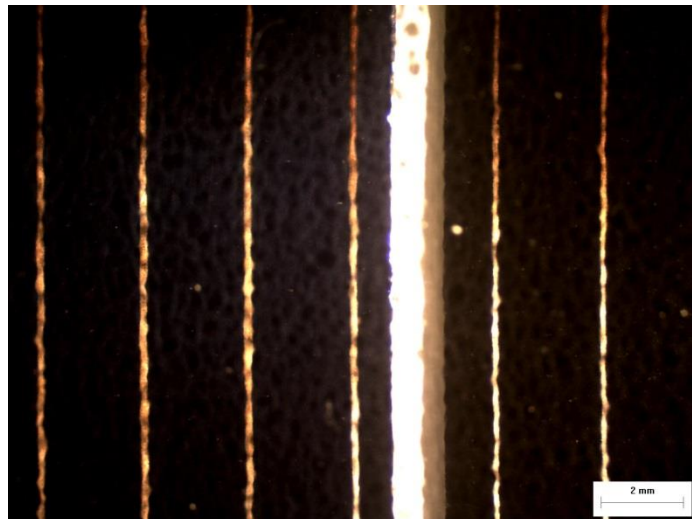
**Σχήμα 3.9** Εικόνα στερεοσκοπίου του PV-1, πριν την εφαρμογή τεχνητής επιταχυνόμενης γήρανσης

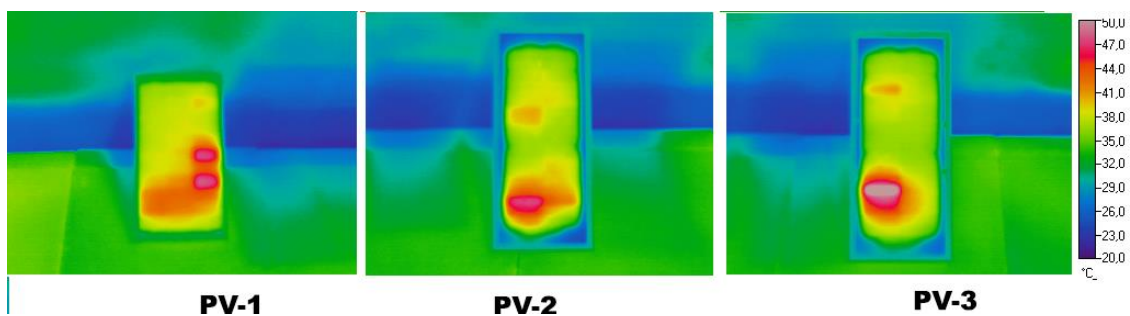
**Σχήμα 4.2** Η εξέλιξη των θερμοκρασιακών προφίλ των PV-1, PV-2 και PV-3 πριν την έναρξη της διαδικασίας γήρανσης

Όπως φαίνεται στο Σχήμα 4.1 στο PV-1 υπάρχουν δυο κυψελίδες οι οποίες παρουσιάζουν ασυνήθιστο θερμοκρασιακό προφίλ σε σχέση με τις υπόλοιπες. Για τις συγκεκριμένες πειραματικές μετρήσεις η θεωρητική θερμοκρασία της κυψέλης ήταν  $38,7^\circ \text{C}$  ενώ η ανάλυση ROI που πραγματοποιήθηκε για το συγκεκριμένο πλαίσιο έδωσε μέση τιμή θερμοκρασίας για τις περισσότερες κυψέλες ίση με  $38^\circ \text{C}$  πολύ κοντά στη θεωρητική τιμή. Στο PV-2 υπάρχει μια ύποπτη περιοχή με ασυνήθιστο θερμοκρασιακό προφίλ στο κάτω μέρος του πλαισίου, ενώ στο PV-3 πριν την έναρξη της διαδικασίας γήρανσης υπάρχει μια περιοχή με ασυνήθιστο θερμοκρασιακό προφίλ κοντά στο μέσο της αριστερής πλευράς του πλαισίου. Η ύποπτη περιοχή στο PV-2 δεν μπορεί να προσδιοριστεί με ακρίβεια ως θερμή κηλίδα. Για το PV-3 η διαφορά θερμοκρασίας υπολογίστηκε στους  $21,1^\circ \text{C}$  και υποδεικνύει την ένδειξη πως μπορεί να υπάρχει θερμή κηλίδα.

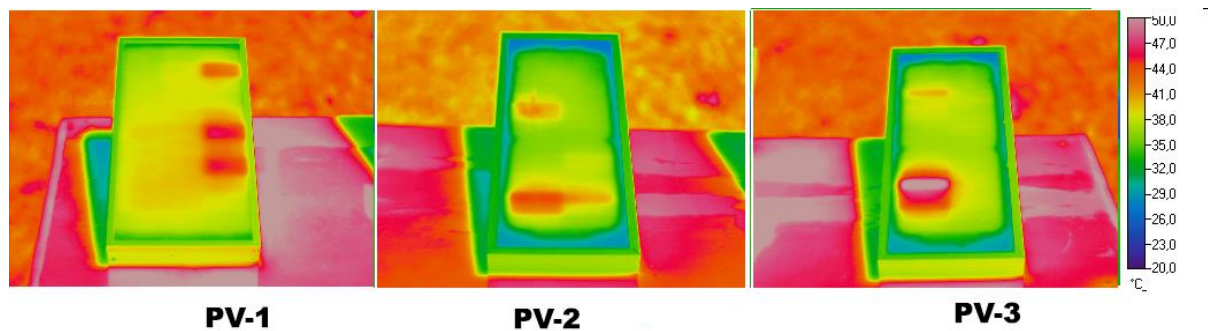
**Σχήμα 4.3** Η εξέλιξη των θερμοκρασιακών προφίλ PV-1, PV-2 και PV-3 στο μέσο της διαδικασίας γήρανσης (53 κύκλοι)

Από το Σχήμα 4.2 φαίνεται πως μετά από 53 κύκλους επιταχυνόμενης γήρανσης στο PV-1 σχηματίζονται δύο θερμές κηλίδες οι οποίες υπάρχουν πριν την εκκίνηση της διαδικασίας επιταχυνόμενης γήρανσης. Οι θερμές κηλίδες συνεχίζουν να υπάρχουν και κατά τη διαδικασία της γήρανσης επηρεάζοντας τη θερμική συμπεριφορά των γειτονικών κυψελών. Κατά τη διαδικασία της επιταχυνόμενης γήρανσης η απόκλιση της θερμοκρασίας  $\Delta T$  για το PV-1 δεν είχε σημαντικές διαφορές από την αρχική. Αυτή η απουσία απόκλισης μπορεί να αποδοθεί στη συσσωρευμένη γήρανση του πλαισίου. Η μετρούμενη θερμοκρασία λειτουργίας ήταν  $38,7^{\circ}\text{C}$  που ήταν πολύ κοντά στη θεωρητική τιμή που υπολογίστηκε στους  $38,5^{\circ}\text{C}$ . Για τις θερμές κηλίδες η διαφορά θερμοκρασίας ήταν  $\Delta T = 7,1^{\circ}\text{C}$ .

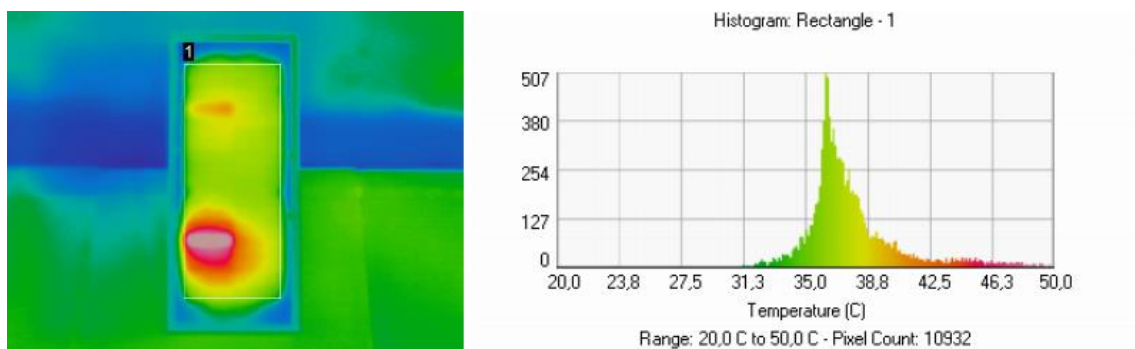
Η αντίστοιχη διαφορά θερμοκρασίας για το PV-2 είναι 3,7° C ενώ στο PV-3 επιβεβαιώνεται η επέκταση της θερμής κηλίδας στις γειτονικές κηλίδες αφού πλέον καλύπτει η συγκεκριμένη περιοχή τέσσερις κυψέλες μετά την ολοκλήρωση της διαδικασίας γήρανσης.

Κατά συνέπεια στα υπό μελέτη πλαίσια και ειδικότερα στο PV-3 μετά την διαδικασία της τεχνητής γήρανσης μειώνεται η διαφορά θερμοκρασίας χωρίς όμως να υποβαθμίζεται στη συγκεκριμένη κυψελίδα η επίδραση της θερμής κηλίδας. Μια πιθανή εξήγηση της μείωσης της  $\Delta T$  είναι το ότι από την κάθε θερμή κηλίδα εκτονώνεται η θερμότητα που περιέχεται σε αυτήν προς την επιφάνεια του κάθε πλαισίου.

**Σχήμα 4.5** Ανάλυση ιστογράμματος για το θερμοκρασιακό προφίλ του PV-3 πριν την εφαρμογή των θερμικών κύκλων επιταχυνόμενης γήρανσης της μελέτης

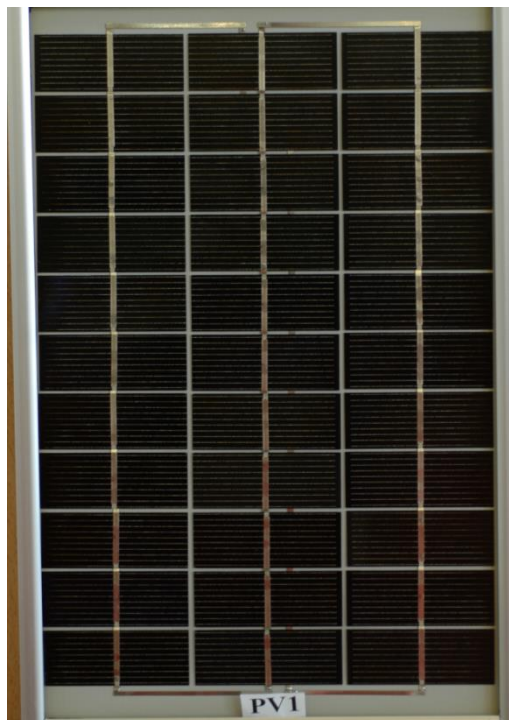
**Σχήμα 4.10** Το Φ/Β δείγμα PV-1 πριν την έναρξη του πειράματος

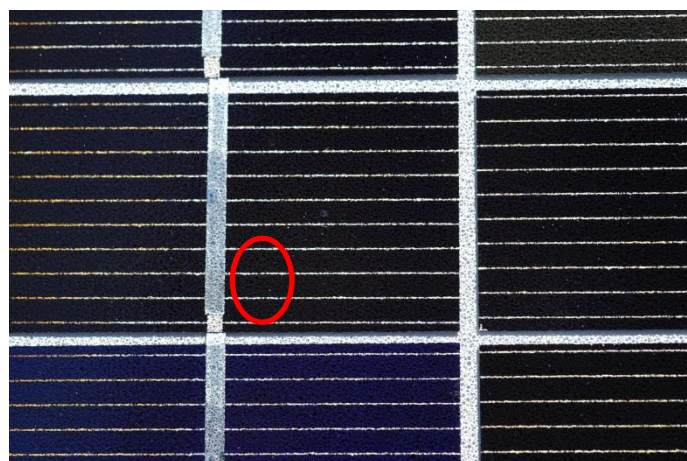
**Σχήμα 4.14** Ελαττωματική Φ/Β κυψελίδα στο μέσον του πειράματος

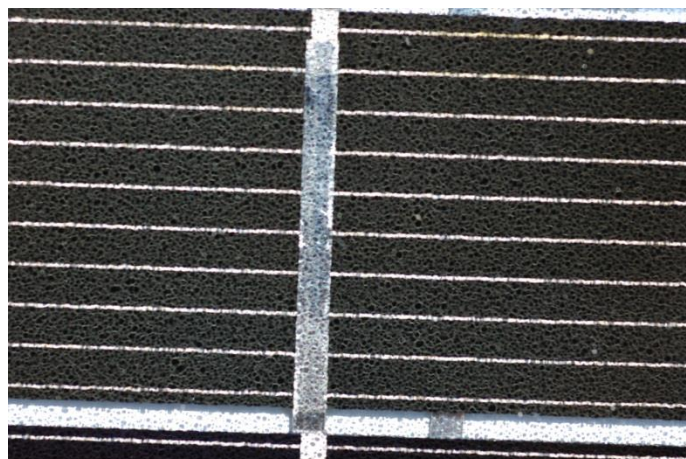
**Σχήμα 4.15** Γκρίζες αποχρωματισμένες περιοχές όπου αρχίζουν και είναι εμφανείς οι πόροι του υλικού

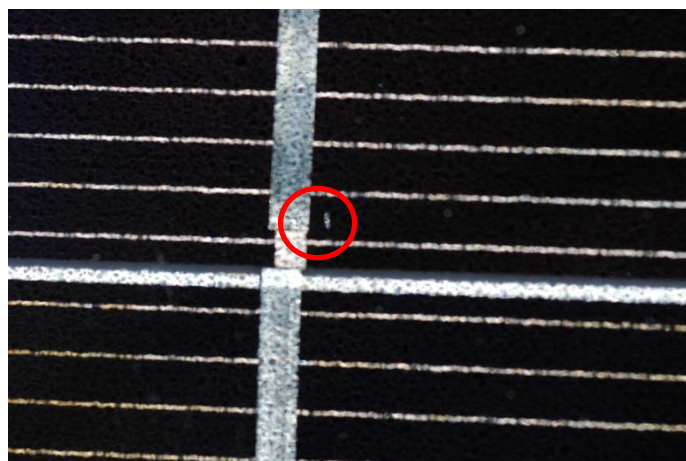
**Σχήμα 4.16** Ελαττωματική κυψέλη με πιθανότητα εμφάνισης θερμής κηλίδας

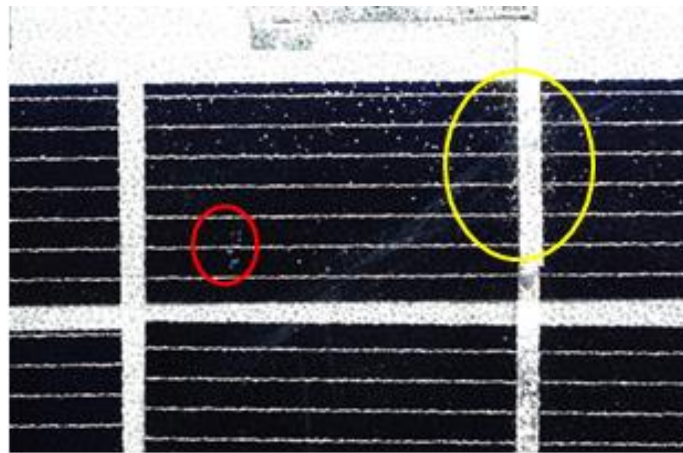
**Σχήμα 4.19** Με κόκκινο σημειώνεται ελαττωματική κυψέλη και με κίτρινο σημειώνεται πρόβλημα στις καλωδιώσεις

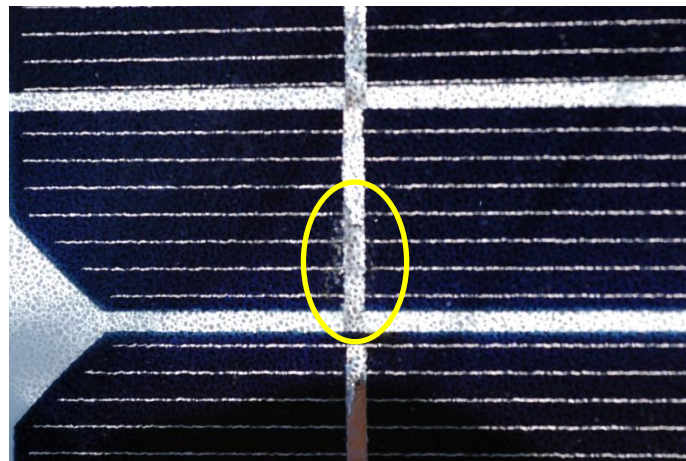
**Σχήμα 4.20** Με κίτρινο σημειώνεται πρόβλημα στις καλωδιώσεις και παρατηρούνται ελαττώματα στην κατασκευή

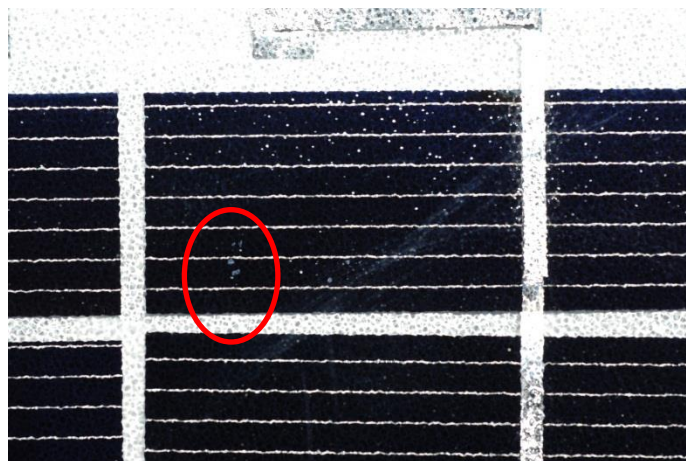
**Σχήμα 4.21** Με κόκκινο σημειώνεται ελαττωματική περιοχή στην ηλιακή κυψελίδα
